**AUTOSTRADA MILANO – NAPOLI (A1)
INTERVENTO DI AMPLIAMENTO ALLA TERZA CORSIA
TRATTO FIRENZE SUD – INCISA VALDARNO**

**MONITORAGGIO AMBIENTALE
COMPONENTE RUMORE**

**RAPPORTO TRIMESTRALE
APRILE – GIUGNO 2021**

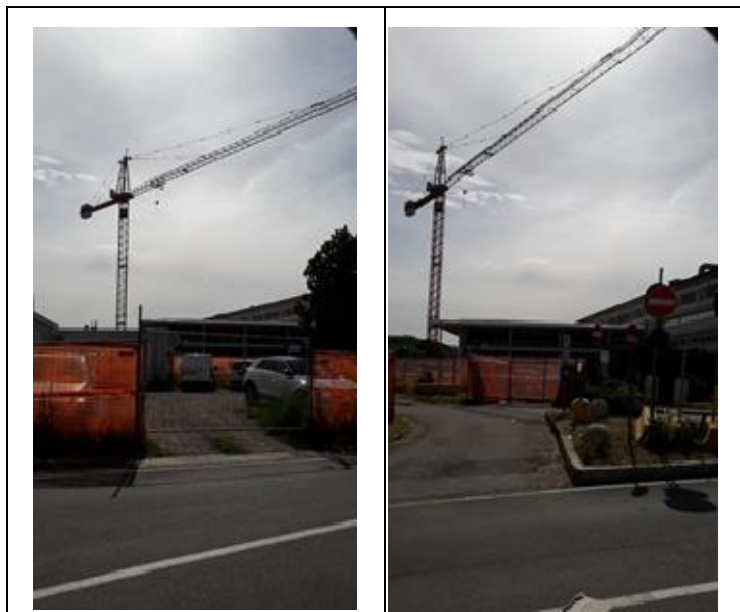
Evidenziamo che non è stato possibile attivare ancora i rilievi di corso d'opera presso il sito di monitoraggio "Ospedale Santa Maria Annunziata – Via dell'Antella, 58 (siti A1-FS-BR-R2-05/A1-FS-BR-R4-05)", poiché come evidenziato dalle foto seguenti, all'interno dell'area ospedaliera sono in corso dei lavori per la costruzione del nuovo Pronto Soccorso, che potrebbero inficiare sui risultati delle misure.

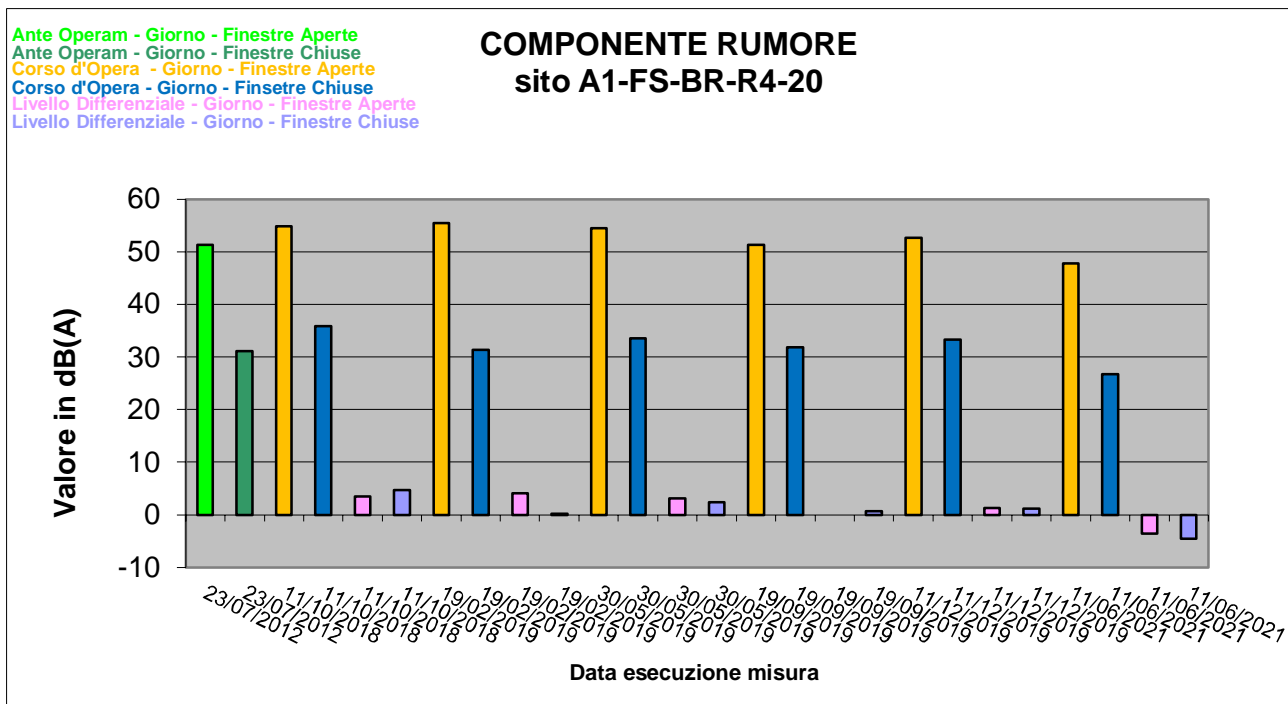
Sito A1-FS-BR-R4-20

Il grafico fa riferimento alle campagne di misura eseguite in corrispondenza di un ricettore residenziale (**sito A1-FS-BR-R4-20**), localizzato in affaccio al futuro tratto autostradale "Variante san Donato" (**Sig. Cappelletti – Via Vecchia Aretina, 3 – Bagno a Ripoli (FI)**), prima dell'inizio delle lavorazioni (**23/07/12, Ante Operam**) e durante le lavorazioni (**11/10/18, 19/02/19, 30/05/19, 19/09/19, 11/12/19, 11/06/21, Corso d'Opera**). L'area circostante a conformazione morfologica collinare è costituita da campi coltivati.

La sorgente principale di rumore è costituita dal transito veicolare continuo sull'autostrada A1, a cui si associano le attività lavorative oggi presenti nell'area di cantiere, inerenti le opere di posa dei sistemi elettrici ed idraulici. Possibili inoltre componenti di origine naturale (cani).

In questa campagna di corso d'opera sono stati registrati livelli differenziali al di sotto dei limiti di legge sia a finestre aperte che a finestre chiuse, come documentato dal seguente grafico.
