**AUTOSTRADA MILANO – NAPOLI (A1)
INTERVENTO DI AMPLIAMENTO ALLA TERZA CORSIA
TRATTO FIRENZE SUD – INCISA VALDARNO**

**MONITORAGGIO AMBIENTALE
COMPONENTE RUMORE**

**RAPPORTO TRIMESTRALE
APRILE – GIUGNO 2018**

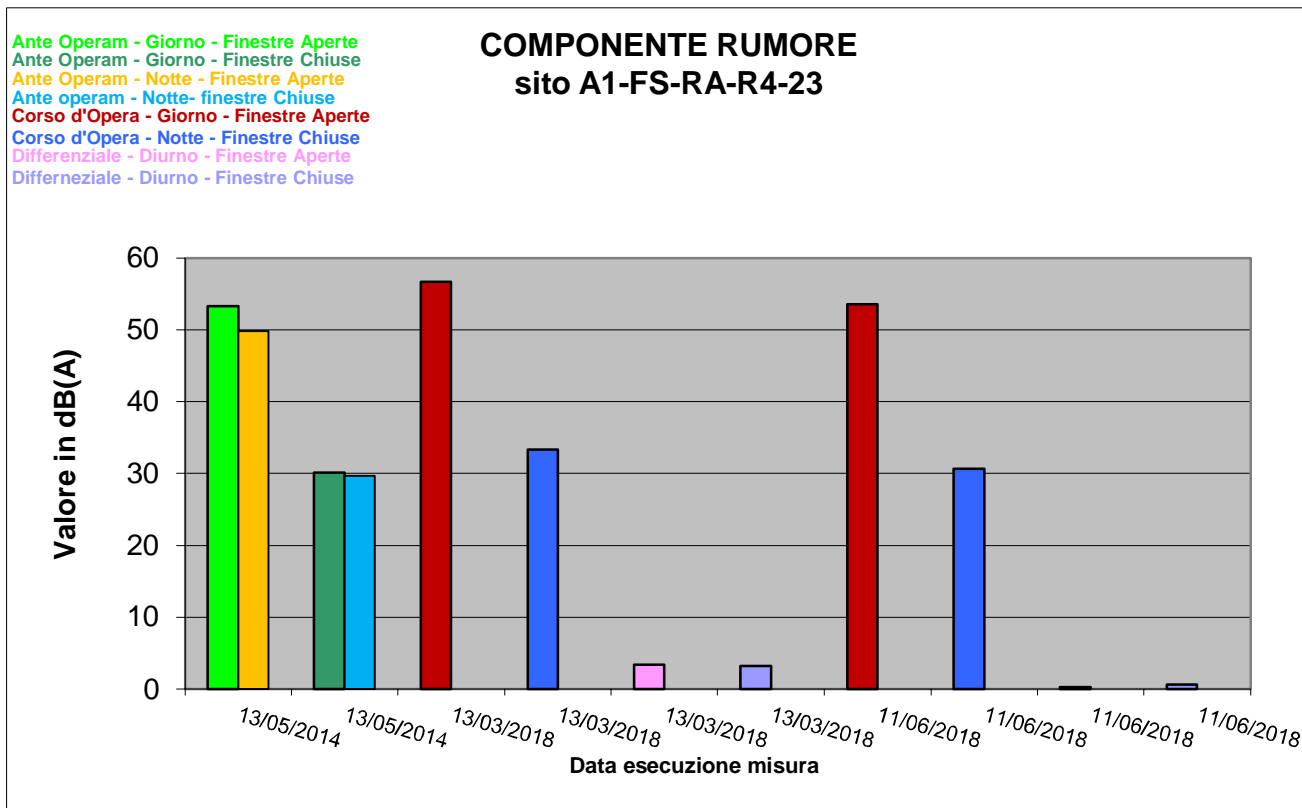
Sito A1-FS-RA-R4-23

Il grafico fa riferimento alle campagne di misura eseguita in corrispondenza di un edificio residenziale (**sito A1-FS-RA-R4-23**), stabilmente abitato, ubicato in posizione isolata rispetto all'abitato di Troghi in posizione predominante rispetto al tracciato autostradale dell'A1 (**Sig. Focardi – Loc. Piscinale, Rignano sull'Arno (FI)**), prima dell'inizio delle lavorazioni (**13/05/14, Ante Operam**) e durante le lavorazioni (**13/03/18, 11/06/18, Corso d'Opera**). L'area circostante a conformazione morfologica collinare è costituita da annessi ad uso agricolo e campi coltivati.

La sorgente principale di rumore è rappresentata dal flusso veicolare continuo lungo il tracciato autostradale dell'A1, a cui si associano le lavorazioni attualmente presenti nell'area di deposito Piscinale, inerenti le attività di scotico e di movimentazione dei materiali inerti.

In questa campagna di corso d'opera sono stati registrati livelli differenziali al di sotto dei limiti di legge sia a finestre aperte che a finestre chiuse, come documentato dal seguente grafico.
