**AUTOSTRADA MILANO – NAPOLI (A1)  
INTERVENTO DI AMPLIAMENTO ALLA TERZA CORSIA  
TRATTO FIRENZE SUD – INCISA VALDARNO**

**MONITORAGGIO AMBIENTALE  
COMPONENTE RUMORE**

**RAPPORTO TRIMESTRALE  
APRILE – GIUGNO 2019**

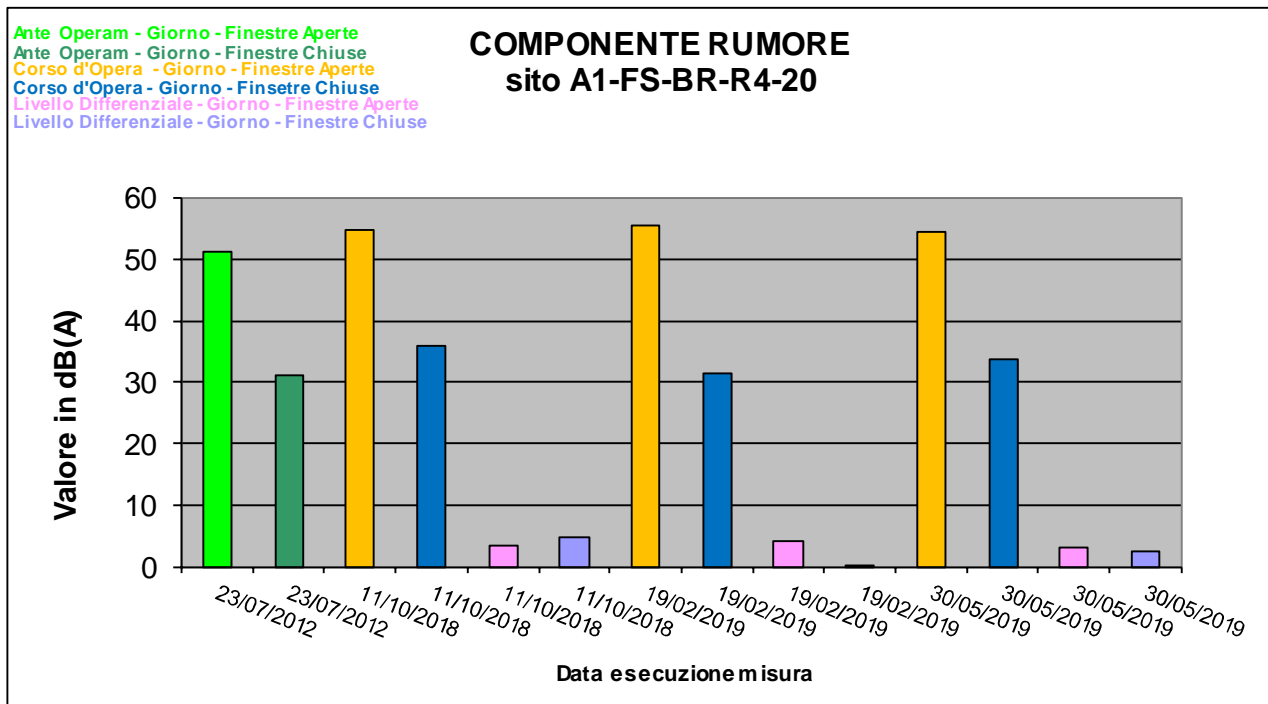
## **Sito A1-FS-BR-R4-20**

Il grafico fa riferimento alle campagne di misura eseguite in corrispondenza di un ricettore residenziale (**sito A1-FS-BR-R4-20**), localizzato in affaccio al futuro tratto autostradale "Variante san Donato" (**Sig. Cappelletti – Via Vecchia Aretina, 3 – Bagno a Ripoli (FI)**), prima dell'inizio delle lavorazioni (**23/07/12, Ante Operam**) e durante le lavorazioni (**11/10/18, 19/02/19, 30/05/19, Corso d'Opera**). L'area circostante a conformazione morfologica collinare è costituita da campi coltivati.

La sorgente principale di rumore è costituita dal transito veicolare continuo sull'autostrada A1, a cui si associano le attività lavorative oggi presenti nell'area di cantiere, inerenti la movimentazione dei materiali inerti. Possibili inoltre componenti di origine naturale (cani).

In questa campagna di corso d'opera sono stati registrati livelli differenziali al di sotto dei limiti di legge sia a finestre aperte che a finestre chiuse, come documentato dal seguente grafico.

Nel sito di misura (A1-FS-BR-R2-20 – A1-FS-BR-R4-20) in cui è stata effettuata la correlazione, non è stata evidenziata nessuna situazione di esubero del limite differenziale.
