**AUTOSTRADA MILANO – NAPOLI (A1)**  
**INTERVENTO DI AMPLIAMENTO ALLA TERZA CORSIA**  
**TRATTO FIRENZE SUD – INCISA VALDARNO**

**MONITORAGGIO AMBIENTALE**  
**COMPONENTE RUMORE**

**RAPPORTO TRIMESTRALE**  
**GENNAIO – MARZO 2021**

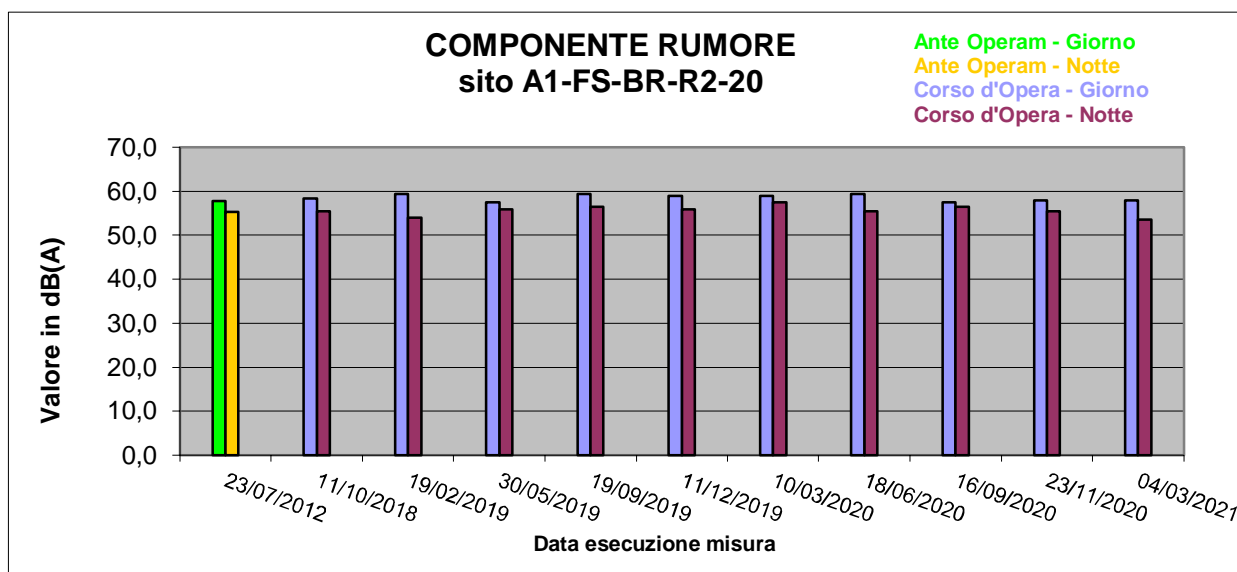
### Sito A1-FS-BR-R2-20

Il grafico fa riferimento alle campagne di misura eseguite in corrispondenza di un ricettore residenziale (**sito A1-FS-BR-R2-20**), localizzato in affaccio al futuro tratto autostradale "Variante san Donato" (**Sig. Cappelletti – Via Vecchia Aretina, 3 – Bagno a Ripoli (FI)**), prima dell'inizio delle lavorazioni (**23/07/12, Ante Operam**) e durante le lavorazioni (**11/10/18, 19/02/18, 30/05/19, 19/09/19, 11/12/19, 10/03/20, 18/06/20, 16/09/20, 23/11/20, 04/03/21, Corso d'Opera**). L'area circostante a conformazione morfologica collinare è costituita da campi coltivati.

La sorgente principale di rumore è costituita dal transito veicolare continuo sull'autostrada A1, a cui si associano le attività lavorative oggi presenti nell'area di cantiere, inerenti la realizzazione dei sottoservizi (idraulici, elettrici). Possibili inoltre componenti di origine naturale (cani).

Dai risultati della misura (vedi grafico allegato) di questa campagna di corso d'opera, si nota il superamento del limite di legge nel periodo notturno, esubero inferiore a quello già riscontrato in ante operam.

Nel sito A1-FS-BR-R2-20 è stato registrato un esubero del limite di legge nel periodo notturno, esubero inferiore a quello già registrato durante il rilievo ante operam. Evidenziamo che non sono presenti lavorazioni nel periodo notturno.
